# 台東区の標高データ と水害（浸水・冠水） の危険度

2004年10月9日18:00～  
台風22号（68.5mm/h）

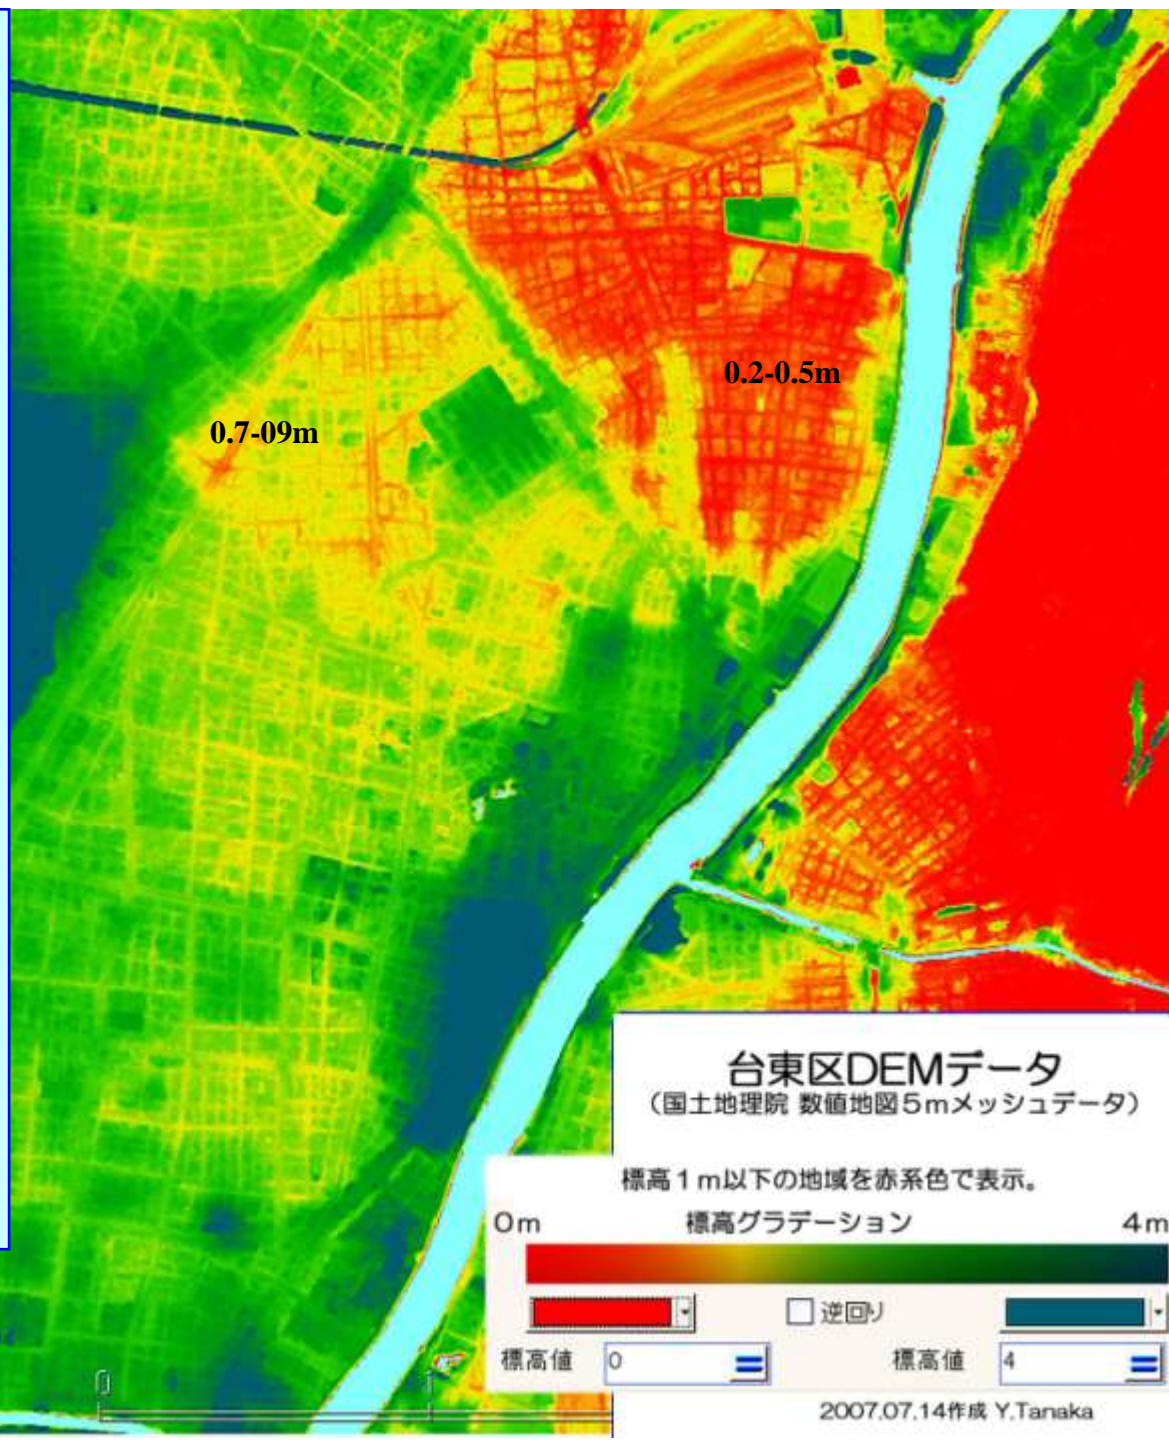
この画像図は、国土地理院の数値  
地図5mメッシュデータを画像処  
理しました。台東区浅草北部地域  
の標高3mから1m以下の地域の状  
況を中心にグラデーション処理を  
行っております。

- ・浅草北部は、50cm以下の地域が多  
いです。
- ・江戸時代に造られて浅草北部・清川  
地区の西側の堤防“土手通り”と旧吉  
原地区の盛土された状況が確認できま  
す。
